**MOLINOS HARINEROS DEL RÍO MOLINELL
(CULLA)
RAQUEL RAMBLA MOLINER**

I Jornada de Recuperació de Patrimoni Històric Hidràulic:
Molins Hidràulics. Ares del Maestrat. 22 juny 2017

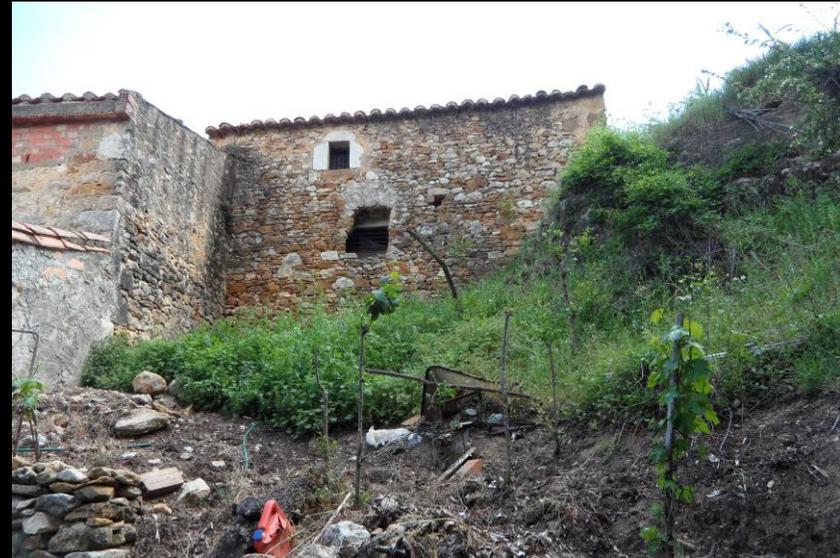
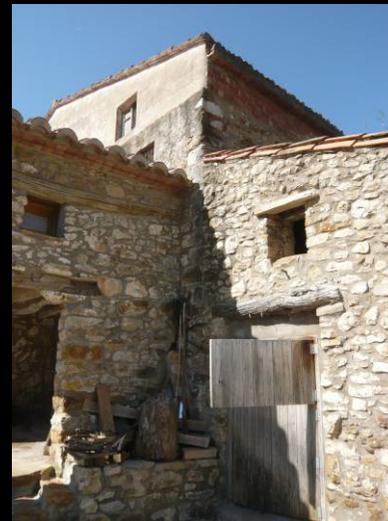
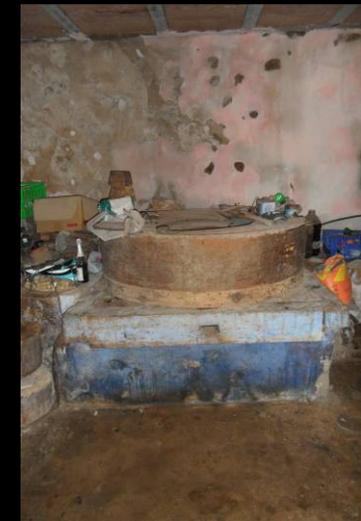
- Edificio muy modificado.
- Vivienda actual anexa al antiguo molino.

- Restos de las maquinaria de molienda.
- Muelas como elemento decorativo.

- Muros de mampostería.
- Sin revestimiento.
- Forjados y cubierta no originales
- Dinteles de sillares en ventanas.

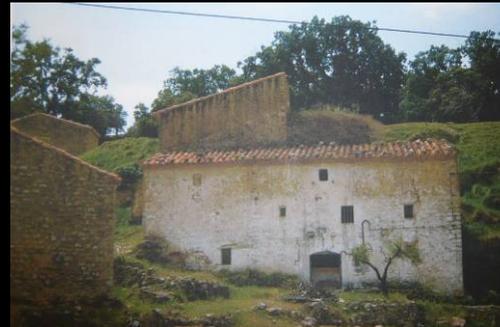
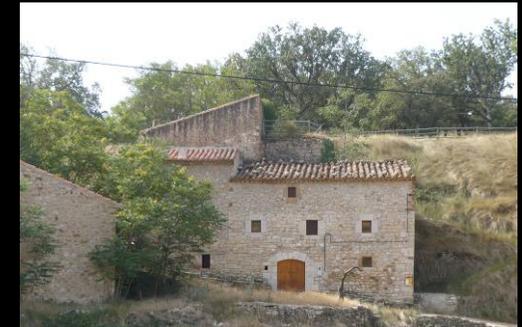
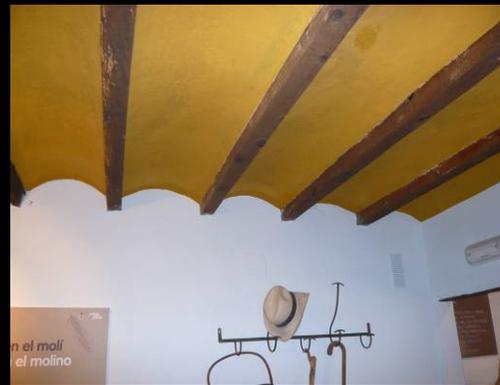
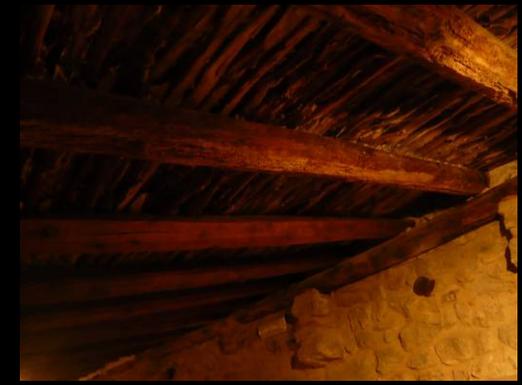
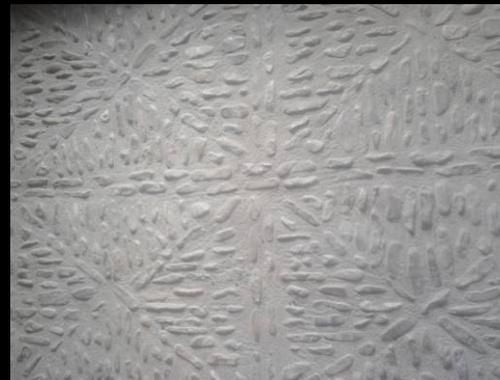
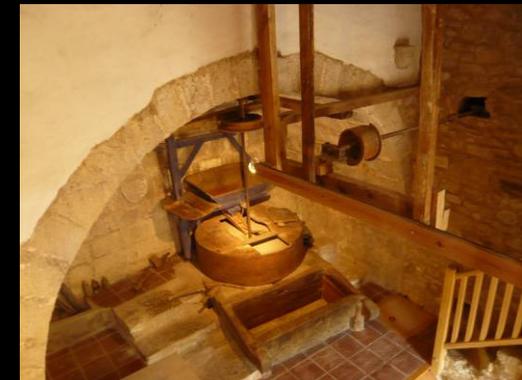
ESTRUCTURA HORIZONTAL	Viguetas madera + revoltón yeso y cascotes.
CUBIERTAS	A un agua, pte 25%. Armazón vigas madera y <i>tigell</i> . Teja curva
FACHADAS	Sin revestimiento tras rehabilitación
ESCALERAS	Macizas (2)
REVESTIMIENTOS INTERIORES	Único original: pavimento guijarros.
INSTALACIONES	Agua, luz, saneamiento.

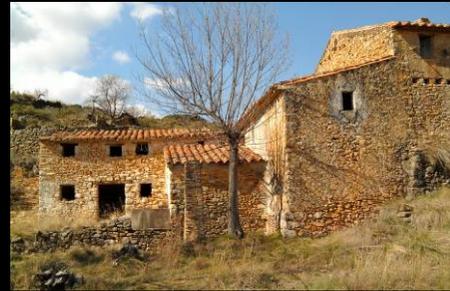
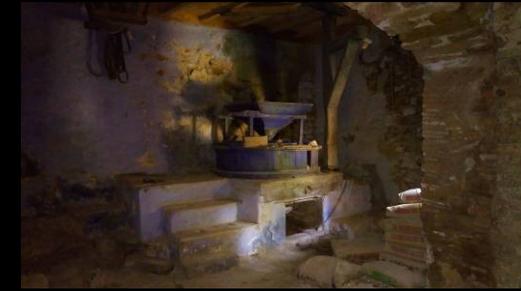
- Maquinaria muy deteriorada.
- Rodete metálico.

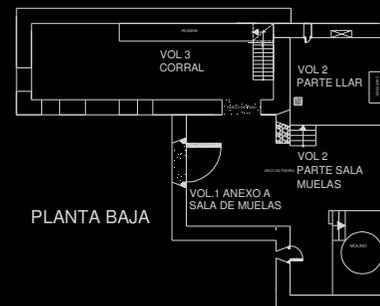
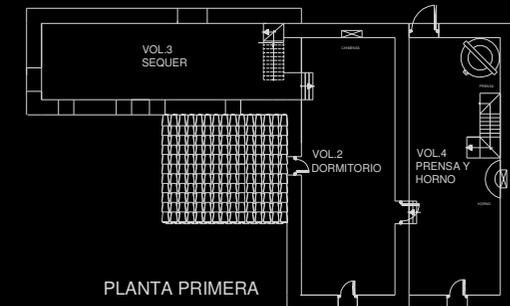
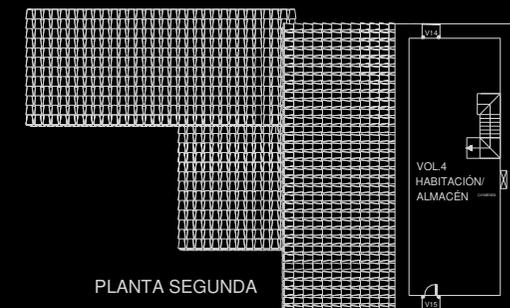
ESTRUCTURA	Viguetas madera
HORIZONTAL	+ revoltón yeso cascotes.
CUBIERTAS	A un agua, pte 30%. Armazón vigas madera y cañizo o entablado. Teja curva
FACHADAS	Enfoscados tierra Encalado Mortero de cemento.
ESCALERAS	De ladrillo cerámico
REVESTIMIENTOS INTERIORES	Pavimentos tierra. Pintura a la cal.
INSTALACIONES	Luz desmantelada.

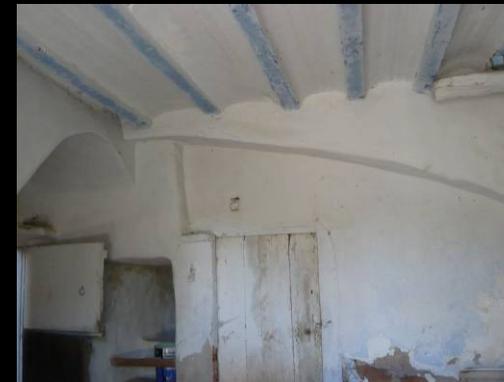
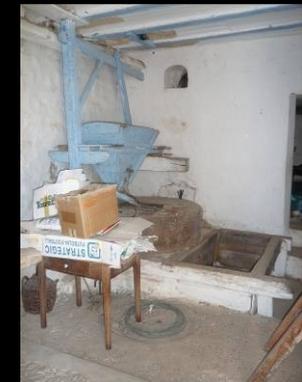
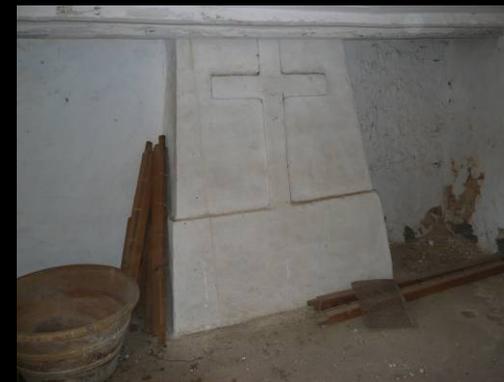
ESTRUCTURA HORIZONTAL	Viguetas madera + revoltón yeso y cascotes
CUBIERTAS	A un agua, pte 30%. Armazón vigas madera y cañizo o entablado. Teja curva
FACHADAS	Enfoscados de tierra. Encalado en vanos
ESCALERAS	Con bóveda de rasilla
REVESTIMIENTO INTERIOR	Pavimentos de baldosa y guijarros. Encalado y pinturas
INSTALACIONES	Luz desmantelada.

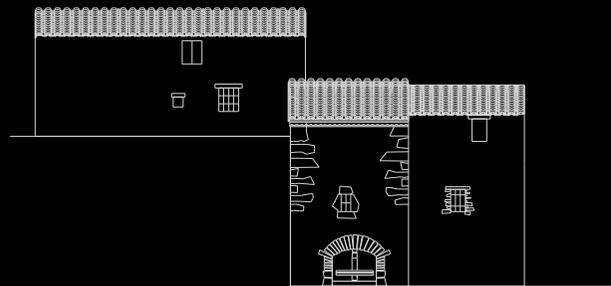
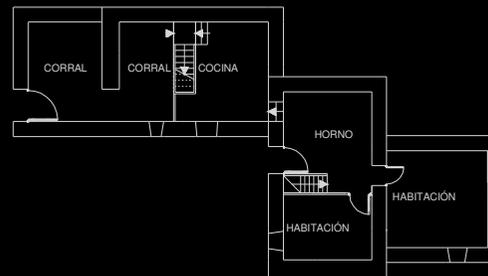
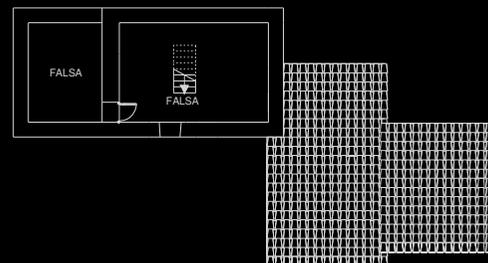
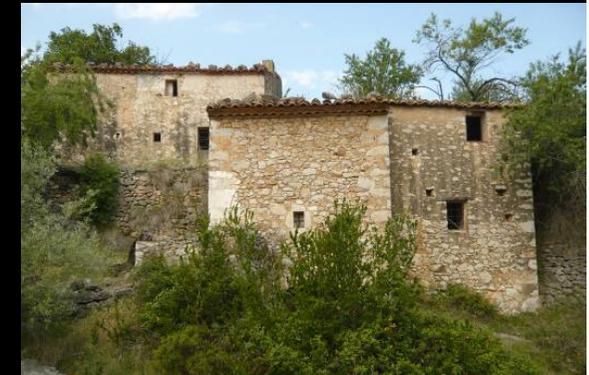
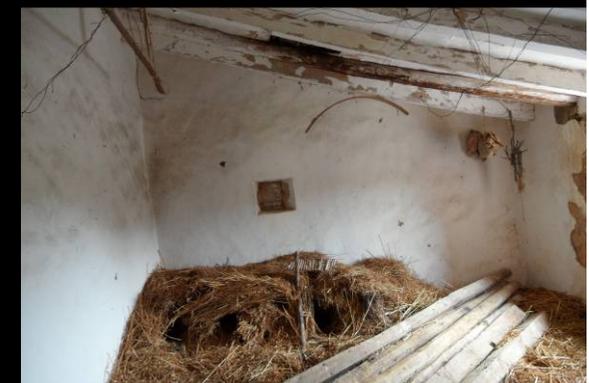
- Inscripción de 1772
- Estado conservación deficiente

- Maquinaria estado aceptable.

ESTRUCTURA HORIZONTAL	Viguetas madera + revoltón yeso y cascotes.
CUBIERTAS	A un agua, pte 30%. Armazón vigas madera y cañizo o entablado. Teja curva
FACHADAS	Enfoscados de tierra.
ESCALERAS	Con bóveda de rasilla y m.cal.
REVESTIMIENTO INTERIOR	Pavimentos de baldosa tierra cocida
INSTALACION	No
