**MOLINOS HARINEROS DEL RÍO MOLINELL
(CULLA)
RAQUEL RAMBLA MOLINER**

I Jornada de Recuperació de Patrimoni Històric Hidràulic:
Molins Hidràulics. Ares del Maestrat. 22 juny 2017

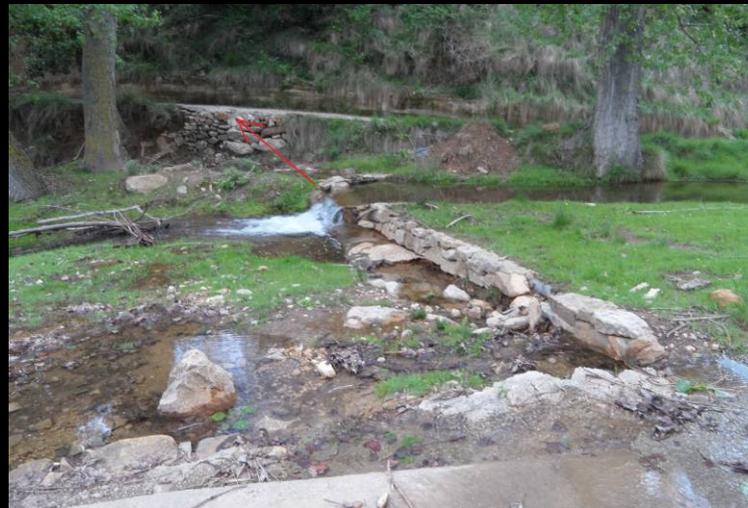
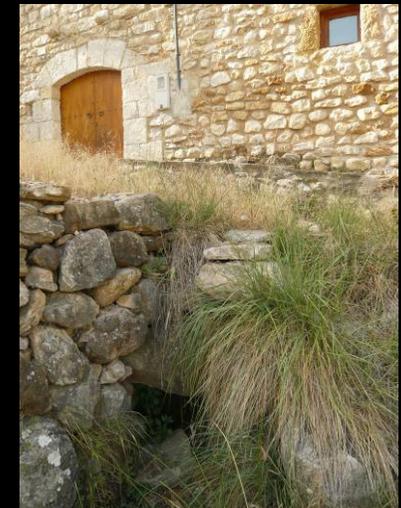
EL MOLÍ TONI- MOLÍ DE L'ORDRE

- Restaurado en 2003
- Molino más antiguo. Primeros documentos S. XIII

- Maquinaria restaurada.
- Único de pozo (*pou/cup*)

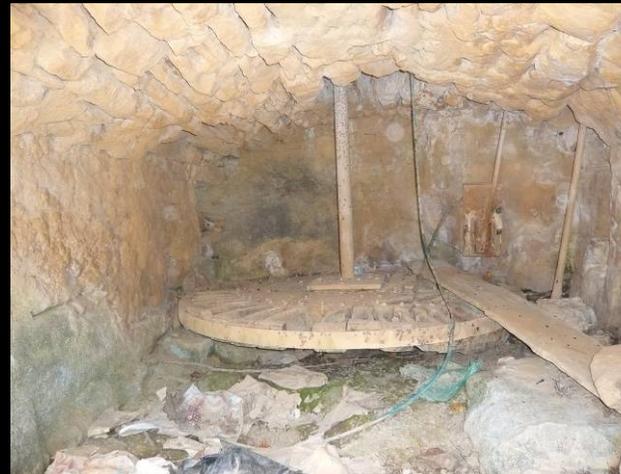
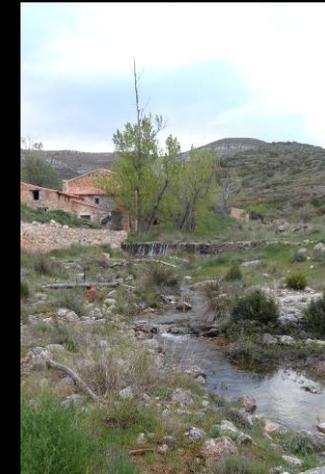
EL MOLÍ TOFOL

- Diferentes volúmenes superpuestos.
- Aparece en documentos S. XV
- Inscripción de 1776.
- Intervenciones años 2000.

- Maquinaria muy deteriorada.
- Rodete metálico.

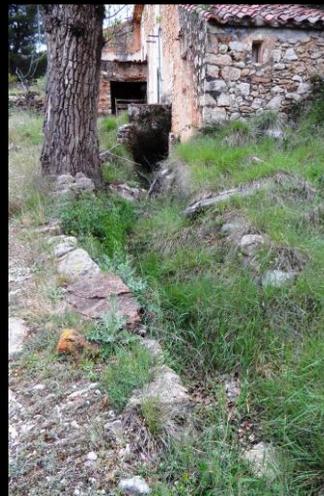
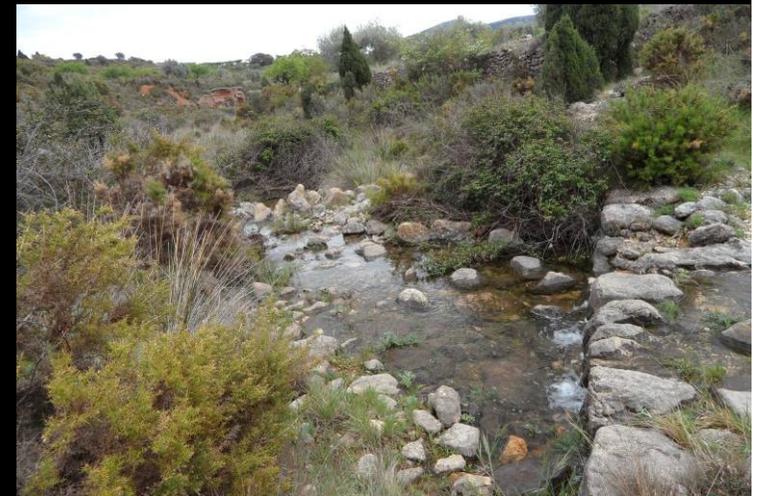
EL MOLINET

- Data del siglo XVIII.
- Varias familias

- Maquinaria estado aceptable.

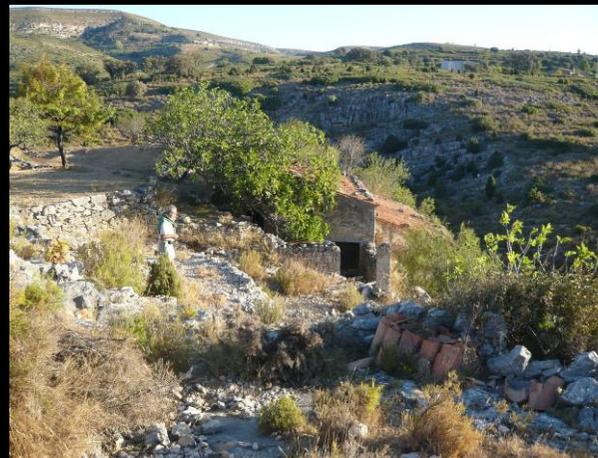
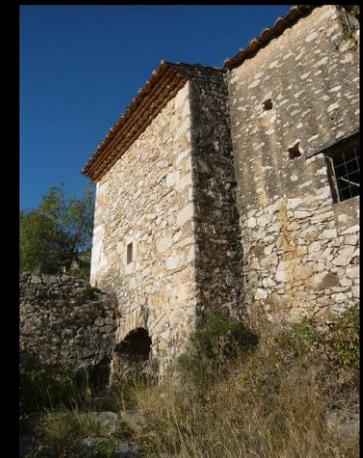
EL MOLÍ TERESA

- Inscripción de 1772
- Estado conservación deficiente

- Maquinaria estado aceptable.
